Strömmande vatten i Strömma

Efter sju år av utredningar och projektering är renoveringen av den gamla kvarnrännan och gröntorna runt de historiska byggnaderna på Strömmaskolan i Sätla nästan klar. Arbetet är en del av ett omfattande renoveringsarbete av den anrika gården som idag är naturbruksgymnasium.

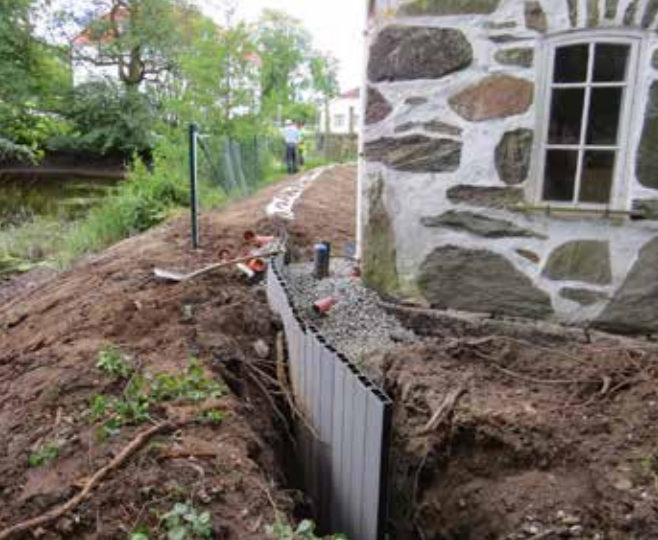
För att säkerställa att vatten från dammen inte tränger in i den gamla smedjan, har en miljöspons grävts ner i en jordvall som såddes med gräs i våras. FOTO: GREEN LANDSCAPING

En av de första, akuta åtgärderna som gjordes när renoveringen av kvarnrännan startade, var att sätta spont i dammen mot smedjan för att hindra vatten från dammen att tränga in i byggnaden, framför allt vid högvatten.

Entreprenören Green Landscaping, som har haft huvudansvaret för renoveringsarbetena, valde då att sätta en miljöspons i dammväggen. Sponten är tillverkad av återvunnen HD-polyeten, är ledbar och lämpar sig väl i vattenmiljöer.

– Miljöprofilen stämmer väl in med våra ambitioner. Det var också en smidig produkt som var lätt att arbeta med och som ger ett ogenomträngligt skydd. Vi grävde först ett dike och satte ner sponten, nu ligger en jordvall över sponten där vi har sått gräs, berättar Andreas Tyrén, projektledare på Västfastigheter.

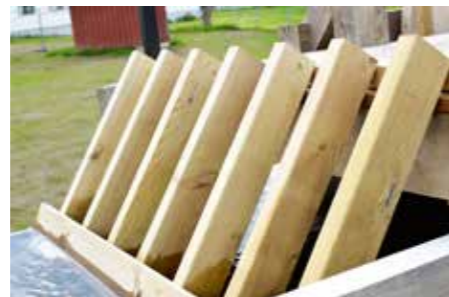
– Vi ska ersätta det tillfälliga gallret av tryckimpregnerat virke med ett riktigt persongaller av stål, så att ingen kan trilla i vattnet. Det har också varit mycket regler att förhålla sig till när det gäller höjder i de olika delarna, säger projektledaren Andreas Tyrén. FOTO: FLORENCE OPPENHEIM

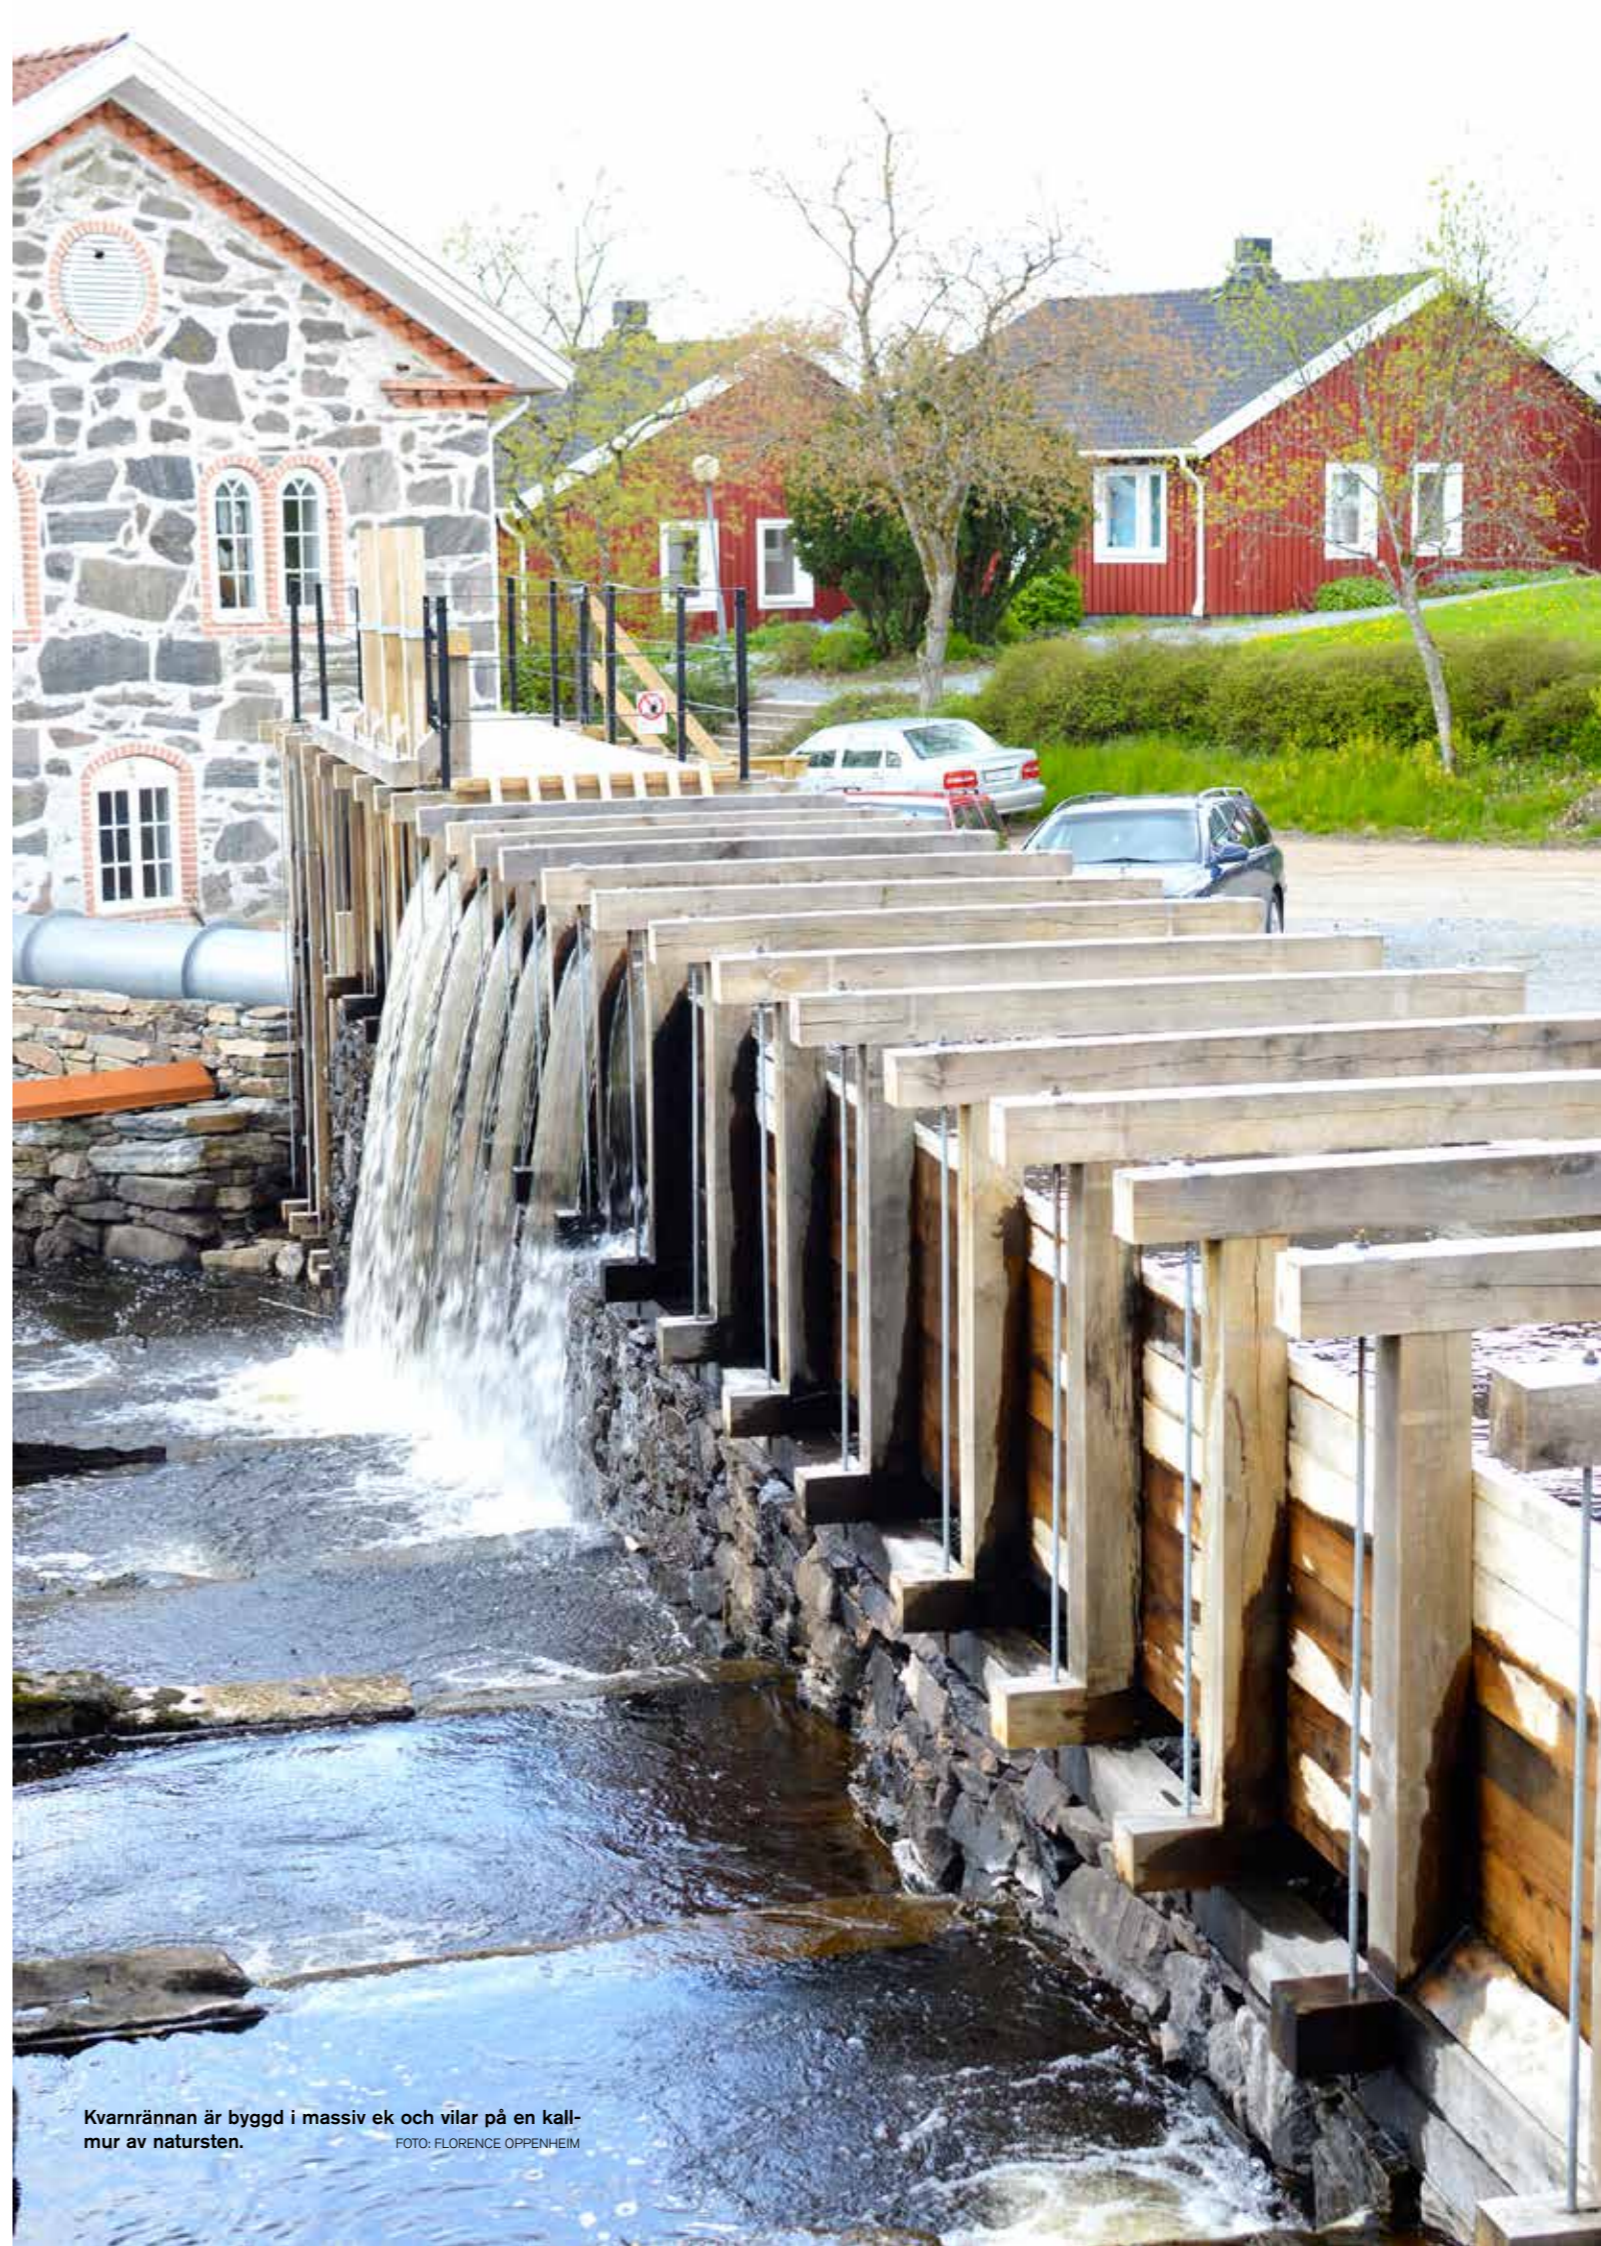
Kvarnrännan är byggd i massiv ek och vilar på en kallmur av natursten. FOTO: FLORENCE OPPENHEIM

KVARNRÄNNAN TORRLADES ALLTSÅ helt eftersom kallmuren längs hela sidan och under rännan skulle läggas om med natursten. Själva rännan, som en lokal byggtreprenör arbetade med, är byggd i massiv ek som förhoppningsvis kommer att hålla i bortåt 70 år. Den är 32 meter lång, en och en halv meter bred och lika djup.

– Den förra rännan var byggd i olika träslag men vi bedömde att hållbarheten var viktig vid ett så pass stort renoveringsarbete. Därför valde vi ek, även om det visade sig vara svårt att få tag i. Det blev ett an-
